Tag des offenen Denkmals 2020

Das Chemnitzer Viadukt

Geschichte, Zahlen und Fakten, die Entwicklung der Planänderung für die grundhafte Instandsetzung des Viadukts sowie die zur Genehmigung eingereichte Planänderung.

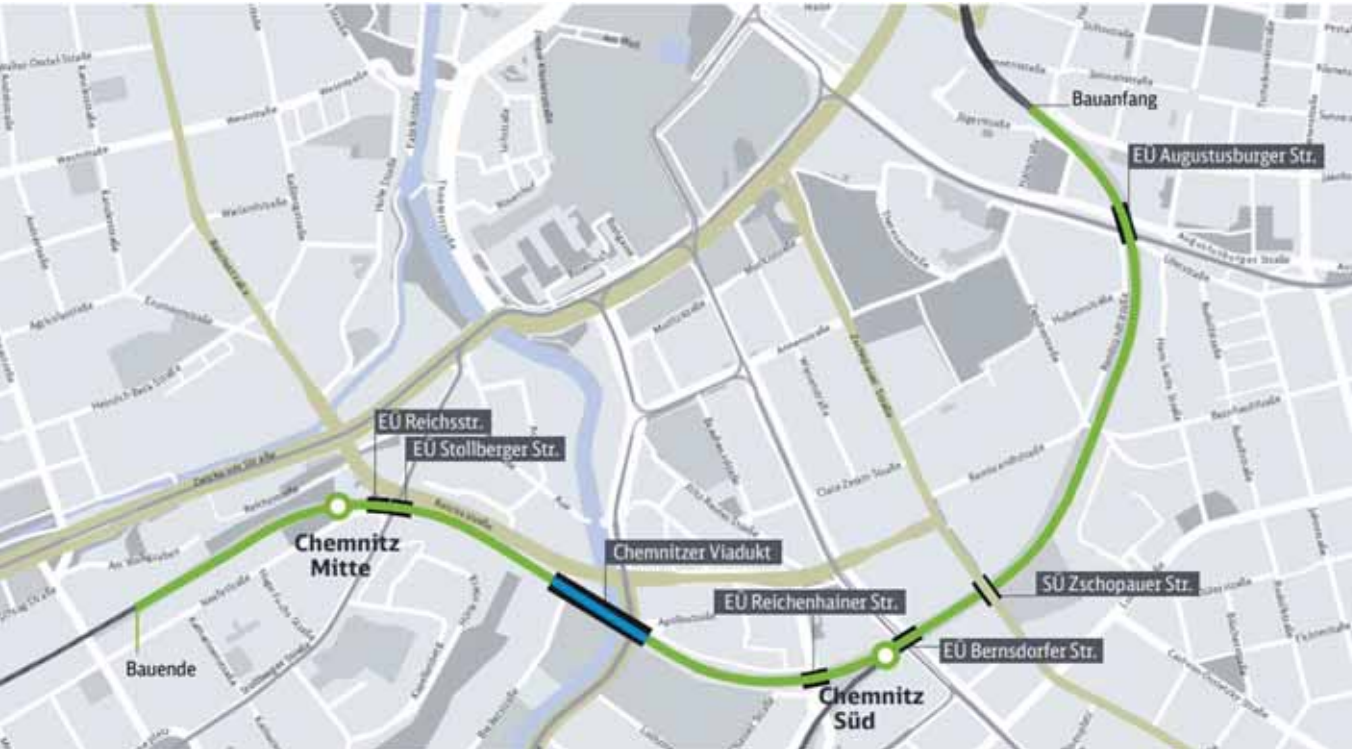
Übersicht Chemnitzer Bahnbogen (DB AG)

- Neubau von vier Eisenbahnüberführungen (Stollberger Straße, Reichenhainer Straße, Bernsdorfer Straße, Augustusburger Straße)
- Verfüllen einer Eisenbahnüberführung (Reichsstraße)
- Neubau einer Straßenüberführung in Zusammenarbeit mit der Stadt Chemnitz (Zschopauer Straße)
- Erneuerung Haltepunkt Chemnitz Süd
- Erneuerung und Verschiebung Haltepunkt Chemnitz Mitte
- Erneuerung der Oberleitung auf dem gesamten Streckenabschnitt
- Erneuerung Oberbau (Schienen, Schotter, Schwellen)

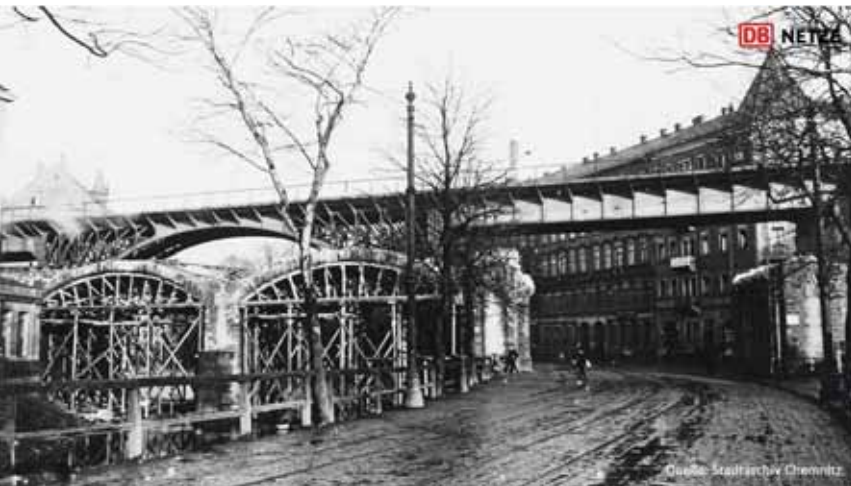
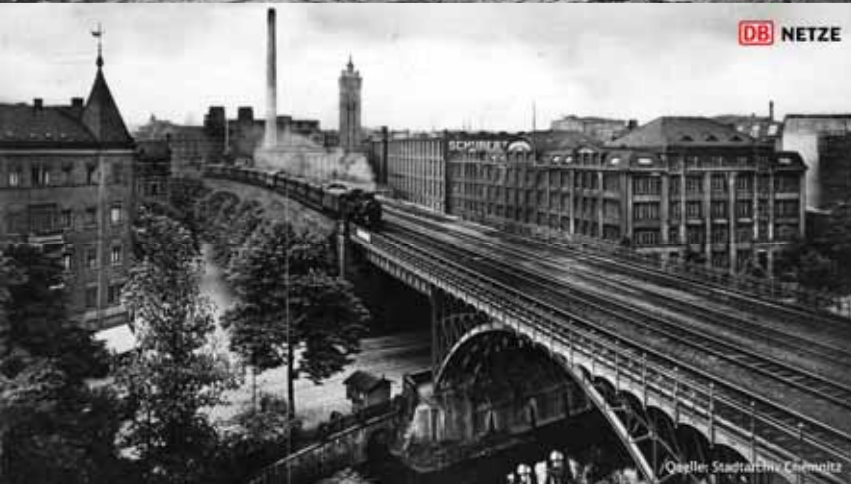
Historische Ansichten (Stadtarchiv Chemnitz)

- 1858 Eröffnung Eisenbahn Chemnitz–Zwickau („Kohlenbahn“), Überquerung des Tales mittels Steinbogenbrücke
- 1890 Erster Projektvorschlag für Höherlegung der Strecke (Kreuzungsfreiheit) – erste Planungen für Viadukt aus Stahl
- 1902 Fertigstellung stadtseitiger Viaduktüberbau (2-gleisig)
- 1908 **Fertigstellung des Viaduktes (4-gleisig)**
- 1909 Inbetriebnahme Chemnitz Hbf–Chemnitz-Kappel (4-gleisig)
- 1945 Reparationsbedingter Rückbau von 2 Gleisen

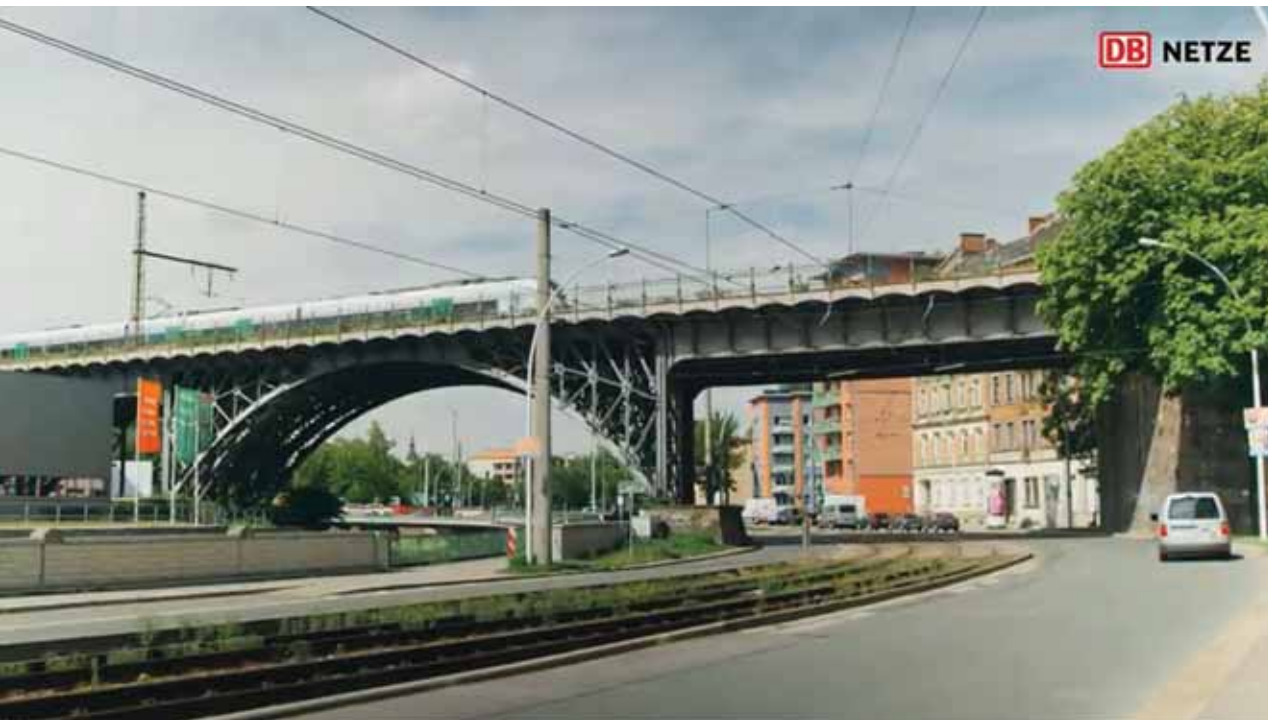
Chemnitzer Viadukt (DB AG)

- Brückenlänge 275 m
- Breite zw. Geländern 17,5 m
- Lichte Höhe 9 m

- 2 Bögen, 10 Balkenfelder

- Austausch von 10.560 Nieten im Bogenbereich im Rahmen der Ertüchtigung notwendig

- Gesamtgewicht Stahlbauteile: ca. 2.500 t

- ca. 33.000 m² Beschichtung

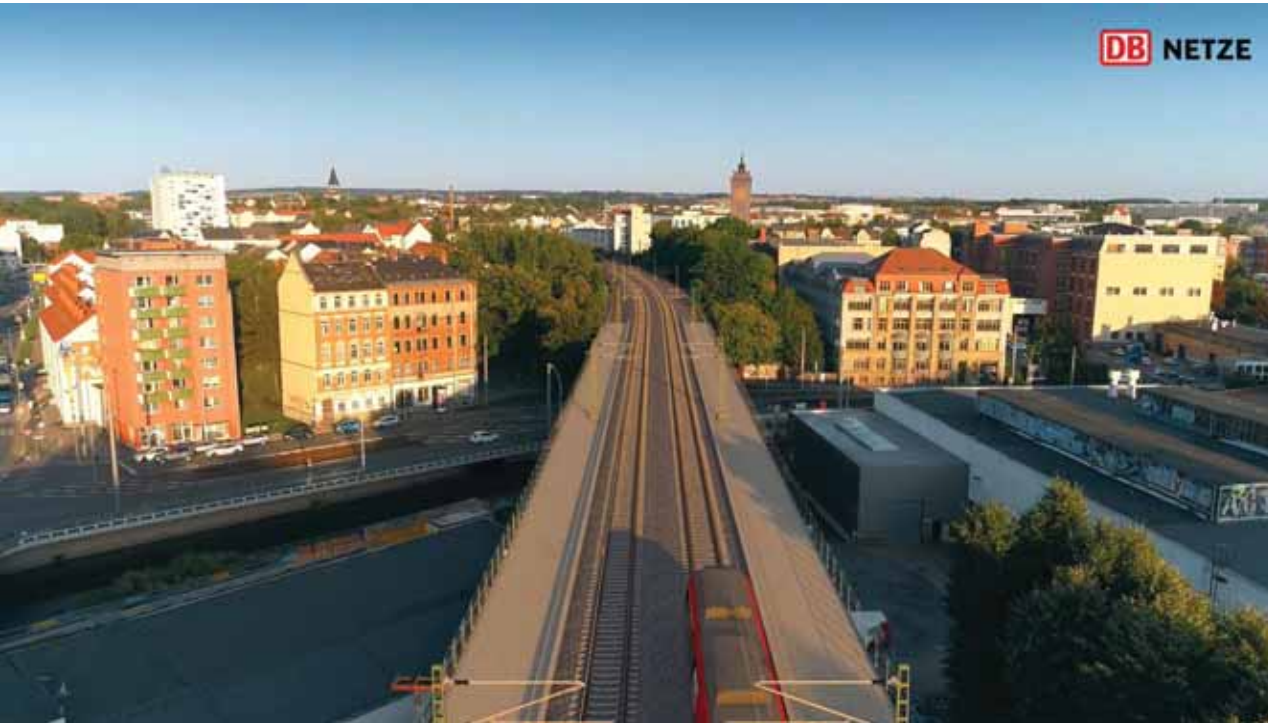
Visualisierung Chemnitzer Viadukt (DB AG/vectorvision GbR)

- 16. BImSchV ist für das Projekt anzuwenden.
- Ein Gleisbett auf Stahlüberbau macht anteilig eine Lärmschutzwand auf dem Viadukt in Höhe von mindestens 2 m erforderlich.

- Wunsch des Denkmalamtes: Verzicht auf Lärmschutzwände auf dem Viadukt
- Abstimmung im Fachbeirat: Errichtung einer Betonplatte auf dem Stahlüberbau, dadurch Verzicht auf Lärmschutzwände auf dem Viadukt in der rechnerischen Nachweisführung
- Ergebnis: Die bereits überlasteten Durchlaufträger erfahren durch die Betonplatte eine zusätzliche Belastung.

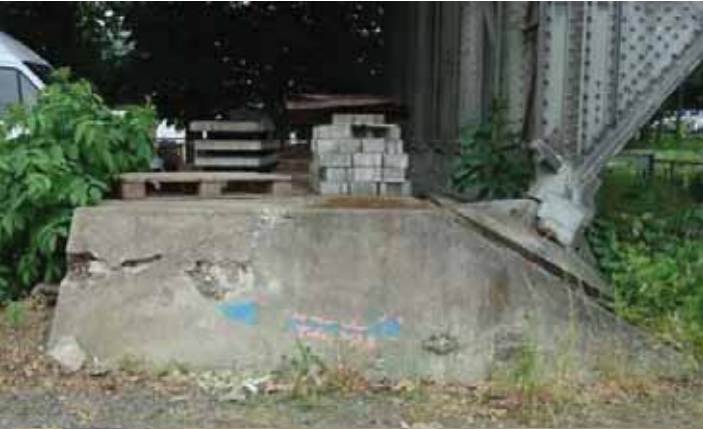
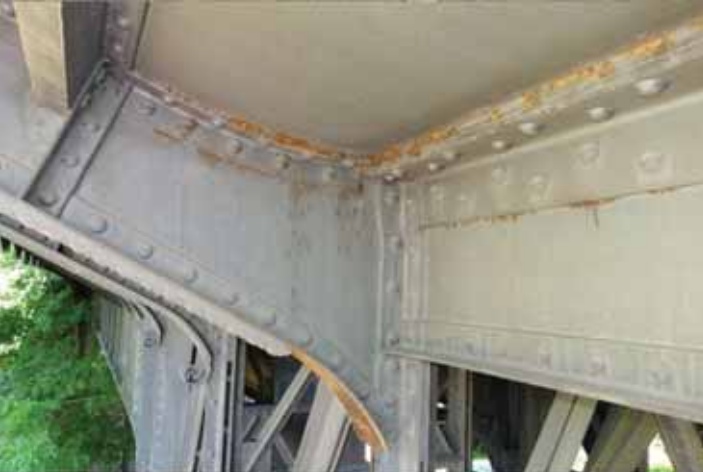
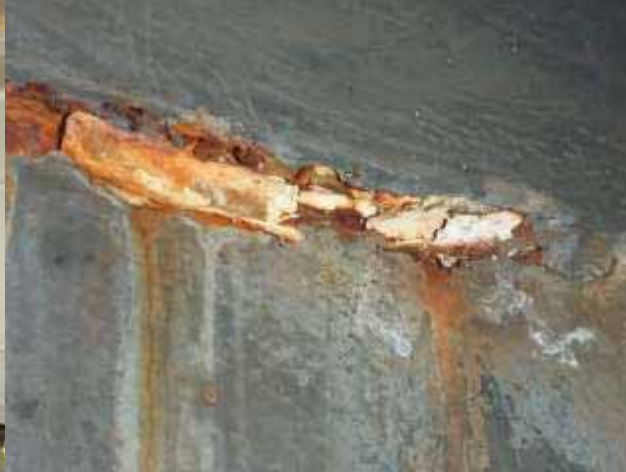
Quelle: DB Netz AG/KREBS+KIEFER Ingenieure GmbH

- Fundamente: Großflächige Betonhohllagen mit Rissbildung und Betonabplatzungen an allen Fundamenten
- Tonnenbleche: leichte Sinterungen und Spaltkorrosion an den Außenseiten, bereichsweise starke Sinterungen mit Blattrostbildung und beginnender Querschnittsreduzierung
- Korrosionsschutz mit Bleimennige

- Austausch bzw. Verstärkung einzelner genieteter Bauteile wegen Spannungsüberschreitungen und Korrosionsschäden notwendig
- Erneuerung Korrosionsschutz am gesamten Bauwerk, ggf. mit anteiligem Erhalt von Bleimennige
- fachgerechte Ertüchtigung der Fundamente

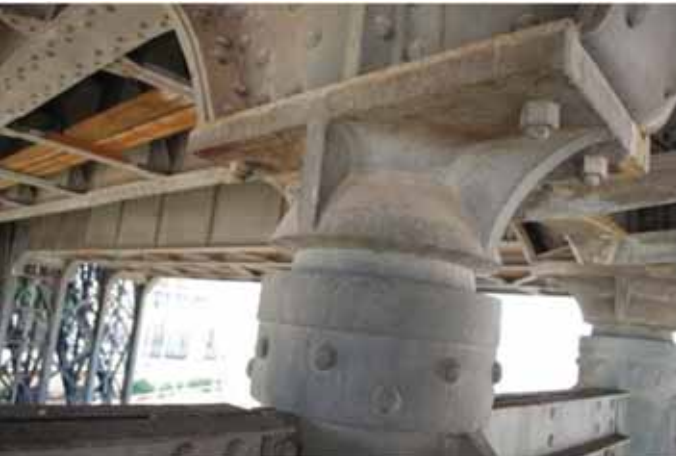
Quelle: DB Netz AG/KREBS+KIEFER Ingenieure GmbH

- Stützen: Schädigung der Korrosionsschutzbeschichtung an den Stützenköpfen, starke Abrostungen, z. T. mit Lochfraß, Moosbefall und Spaltkorrosion an den Verbänden

- Austausch bzw. Verstärkung einzelner genieteteter Bauteile wegen Spannungsüberschreitungen und Korrosionsschäden notwendig
- Erneuerung Korrosionsschutz am gesamten Bauwerk, ggf. mit anteiligem Erhalt von Bleimennige

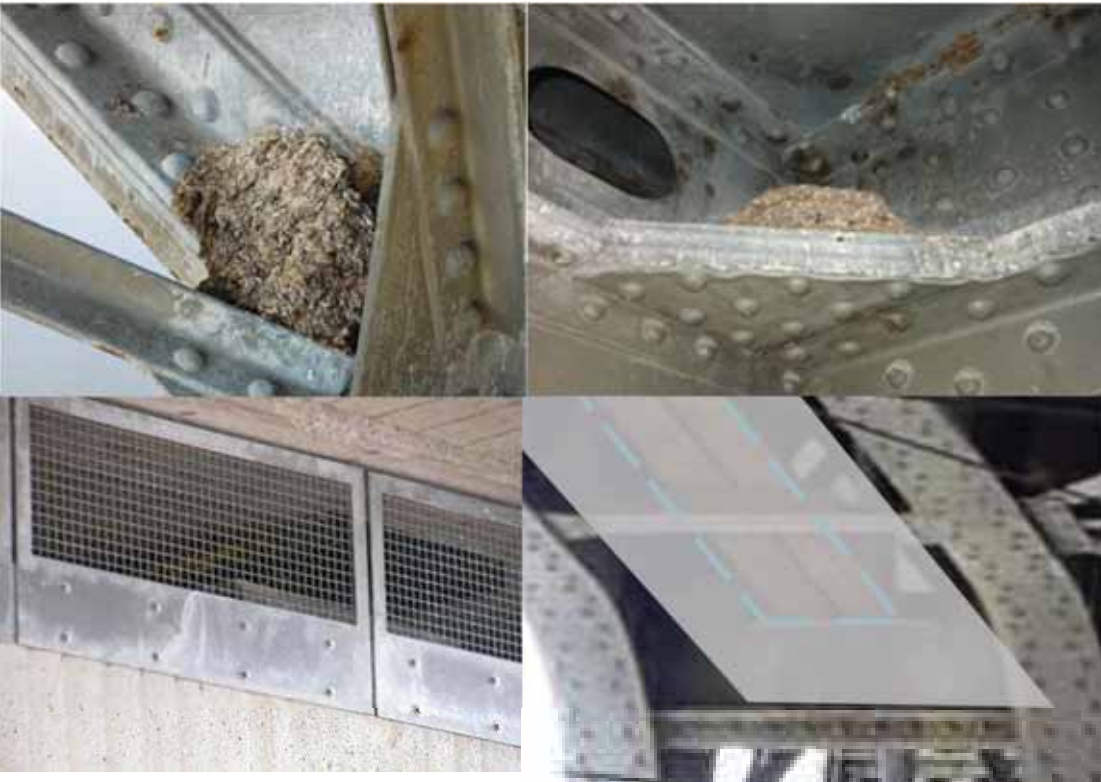
- Durch Vogelkot am Viadukt wird die Korrosionsschutzbeschichtung beschädigt und dadurch eine Schädigung beschleunigt.

Quelle: oben und unten rechts: Vogelkot (KREBS+KIEFER Ingenieure GmbH),

unten links: Edelstahlgitterrost oder Drahtgitter aus verzinktem Stahl nach Richtzeichnung VES 1 an Pfeiler und Widerlager von außen (https://www.vogelabwehr.de/de/03_einrichtungen/ves1/v2a_gitter.php)

- Einsatz von Vogeleinflugschutz erforderlich: Die bestehenden Holzbohlen in den äußeren Überbauten werden durch Gitterroste auf voller Breite ersetzt (gleichzeitig Wartungsgang).
- Vernetzung der Bögen und der neuen Stahlträger
- Vogeleinflugschutz an den Auflagerbänken der Widerlager

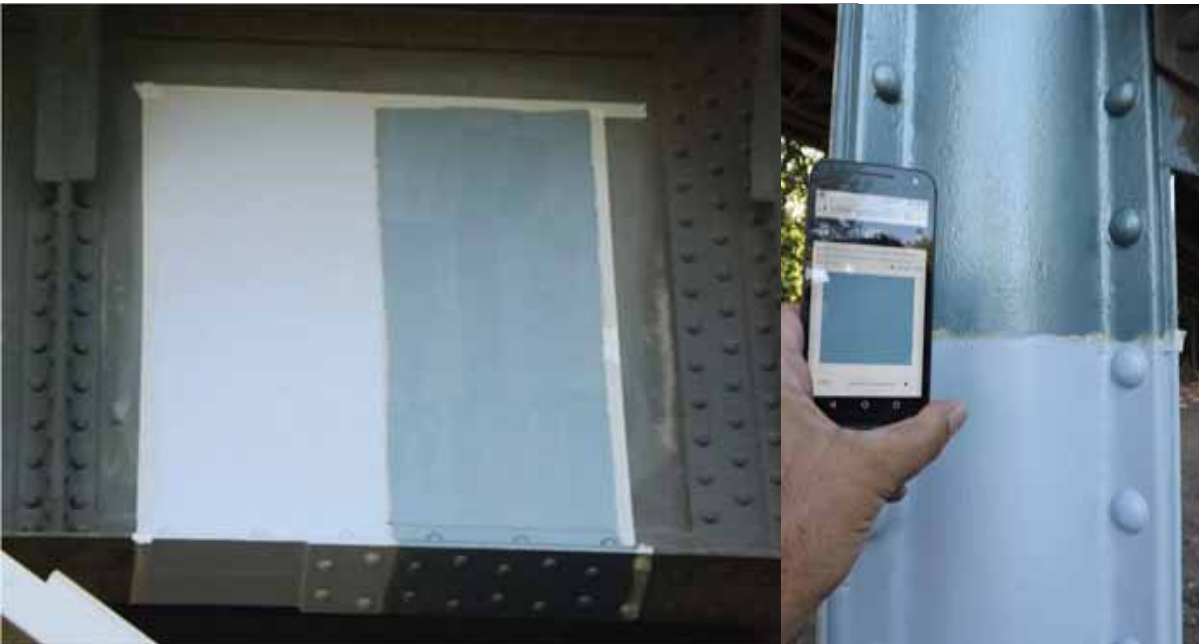
Quelle: SSF Ingenieure

- Im Rahmen der Farbuntersuchungen ergab sich, dass der Farbton des Viaduktes im Original (1908) einem hellen Graublau entspricht.

- Der Farbtonbefund kann nicht mit DB-Farben (ohne Eisenglimmer) erreicht werden. Diese besitzen eine geringere Dauerhaftigkeit und Farbbeständigkeit.
- Es wurden mehrere Farbproben am Bauwerk erstellt und mit dem Denkmalschutz abgestimmt.
- Die Farbprobe zum Originalbefund erwies sich dem Fachbeirat als zu helle Farbgebung mit zu geringem Blauanteilen.
- Die Entscheidung ist auf den kräftigeren DB-Farbton gefallen.
